平成 15 年度調査研究報告書

公共施設におけるバリアフリーへの対応に関する調査

長野大学 社会福祉学科

[情報バリアフリー演習]

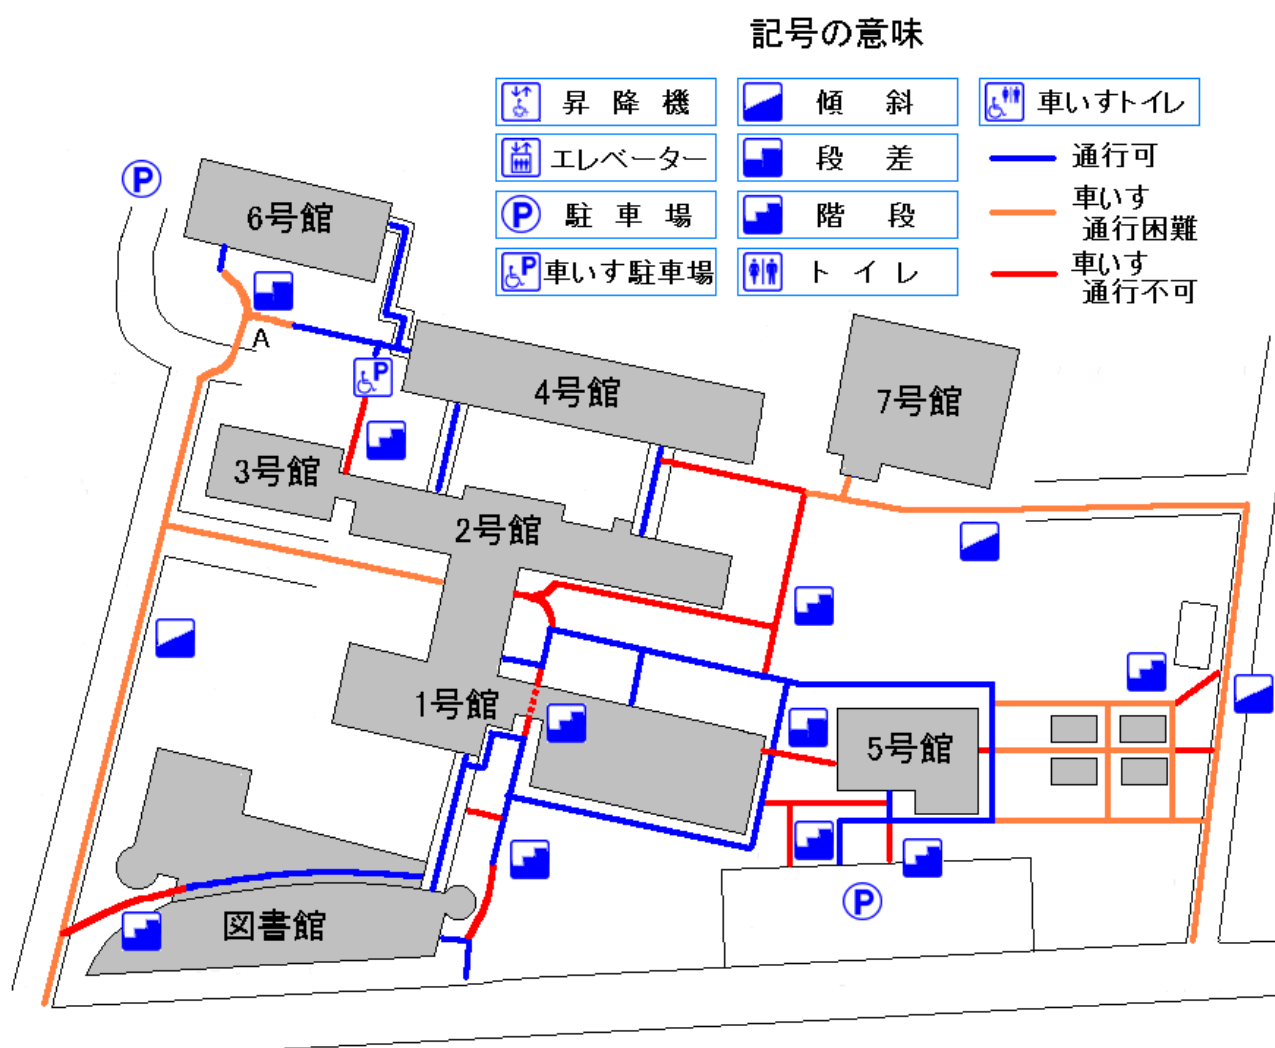
図1. 全体図

図1から分かるように、傾斜と階段が多く、車いすにとっては移動しにくい。Aなどの傾斜の角度はハートビル法規定の4.8度を超えていて、また左右に傾斜する「片流れ」と呼ばれる状態にある。車いす対応の駐車場は4号館玄関脇に確保されていて、ハートビル法の規定を満たしたものとなっていた。

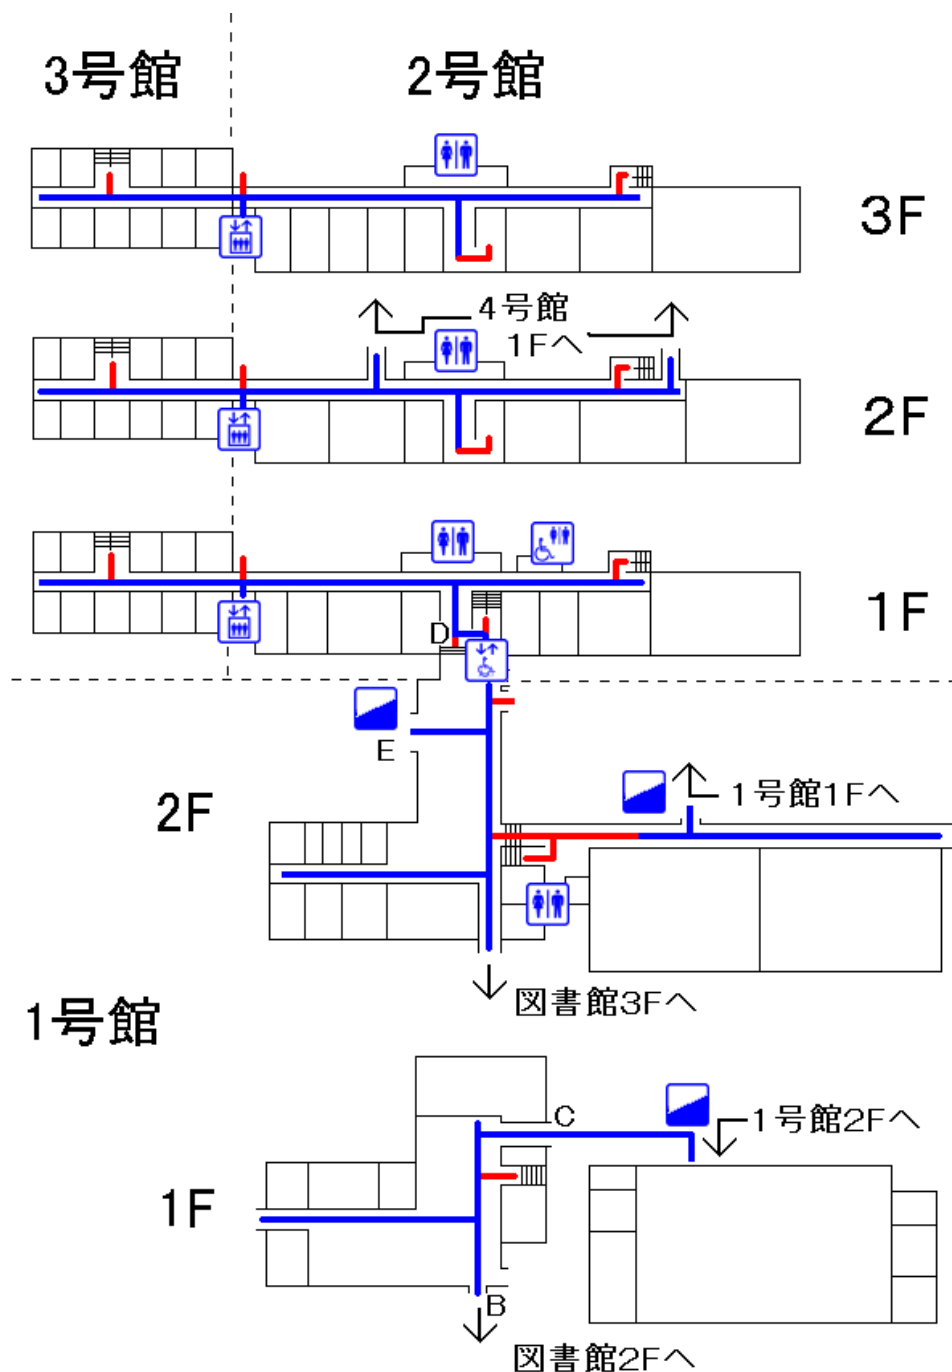
図2. 1号館・2号館・3号館

このようなことから考えると、これらの棟におけるバリアフリー化は最も重要なものには感じられるが、十分な配慮がなされているような印象を得ることはできなかった。1号館にエレベーターが設置されていないことは建物の配置上、増設は難しく、仕方のないことだろう。しかし、Bの出入り口外側が水平になっていないこと、Cの出入り口が80cm以上ないこと、Dの昇降機の手前が幅120cm以上ないことの3つは、ハートビル法の基準を満たしていない。また、ハートビル法に直接関わらないが、Eで設置されているスロープが段差にしっかりと合わず、使いづらくなっている。これらの点については改善の必要性が感じられる。

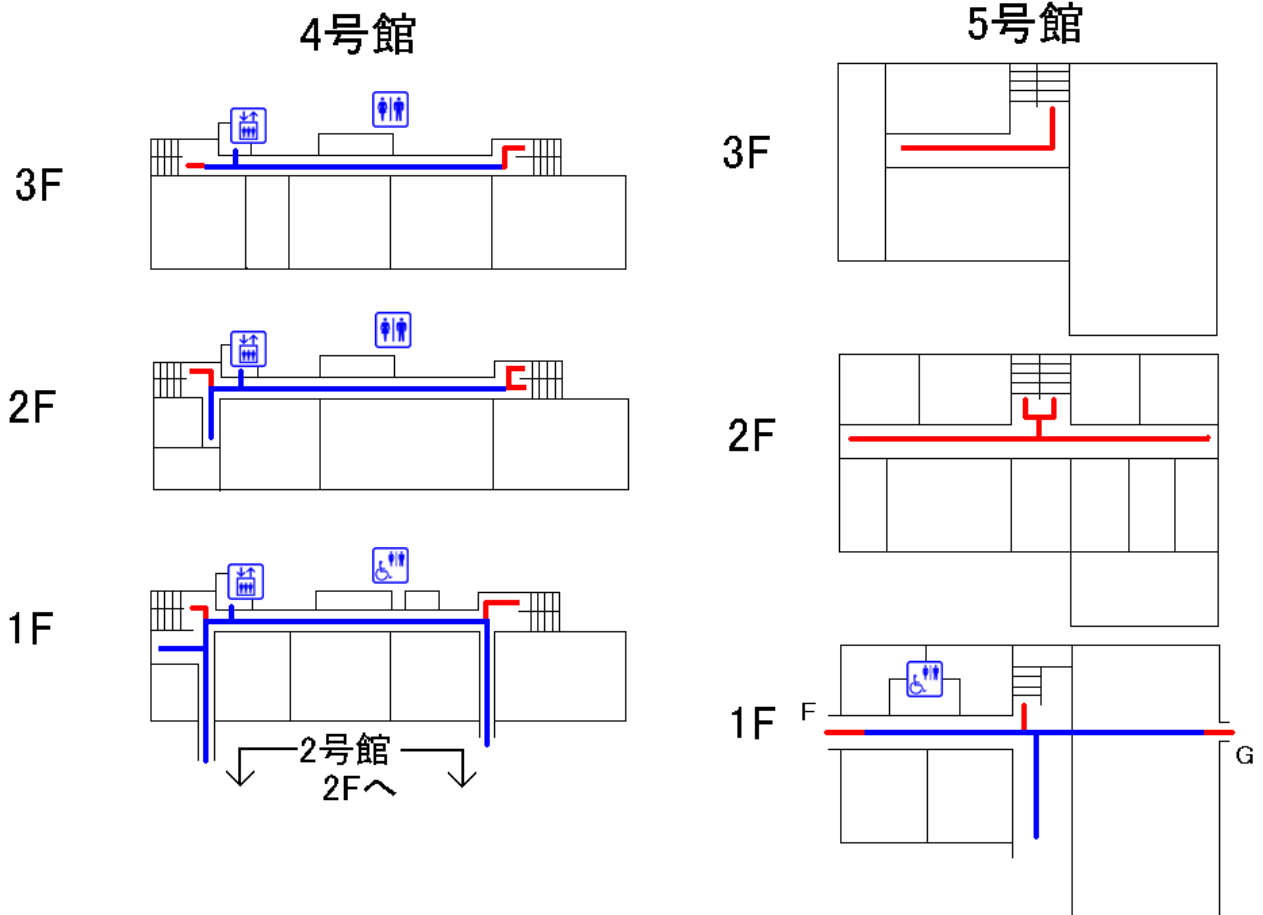
図3. 4号館・5号館

4号館（図3参照）はエレベーター・障害者対応トイレ共に配置されており、ハートビル法に触れるような箇所も見当たらない。車いす使用者の利用についても特に問題はない。

5号館の問題点としては、エレベーターが設置されておらず、2階・3階への移動が困難なところが多く指摘される。3階にある教室が使われることはあまりないが、2階には教員の研究室もあり、アクセスを可能にすることは必要であろう。また、5号館は「学生課」という障害学生にとっては特に重要な部署があるが、F・Gの出入り口に段差があり、車いすでは通行できない。全体図を参照すれば分かるが、1号館の方向から5号館へ移動する場合、5号館を1周するように回り込まないと入ることができないようになってしまっている。

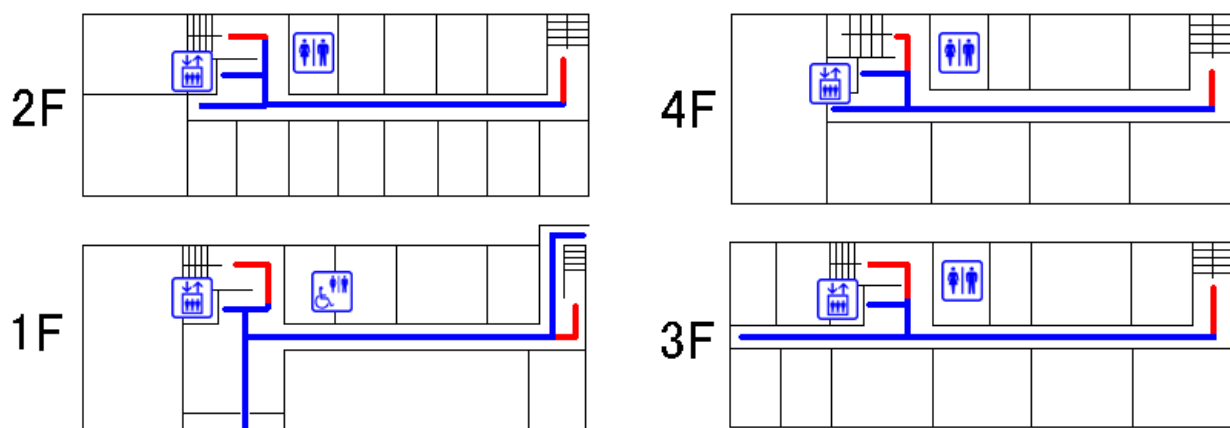
図4. 6号館

6号館（図4参照）は4号館と同じくエレベーター・障害者対応トイレが配置されており、建物内に大きな問題はない。玄関前に3cmほどの低い段差があり、ハートビル法の項目に触れるものであったが、実際に利用する際には大きな問題には感じられなかった。

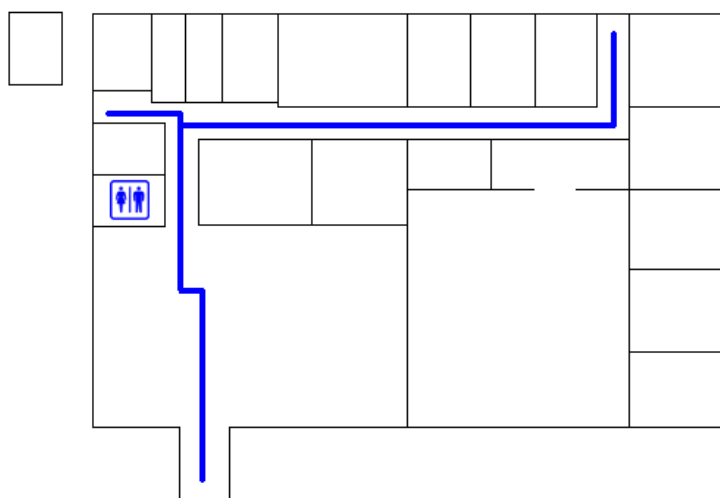
図5. 7号館

7号館（図5参照）そのものには利用にあたって特筆する問題点は存在しない。ただし、7号館に行くまでの行程に急坂があるため（p.4・図1全体図を参照）車いすを使った移動には介助者が必要となる。部室とトレーニングルームが主であり、特定の学生以外の使用頻度は低いものの、4号館-7号館間に車いすが通行可能な通路をつくるなど、対策が必要である。

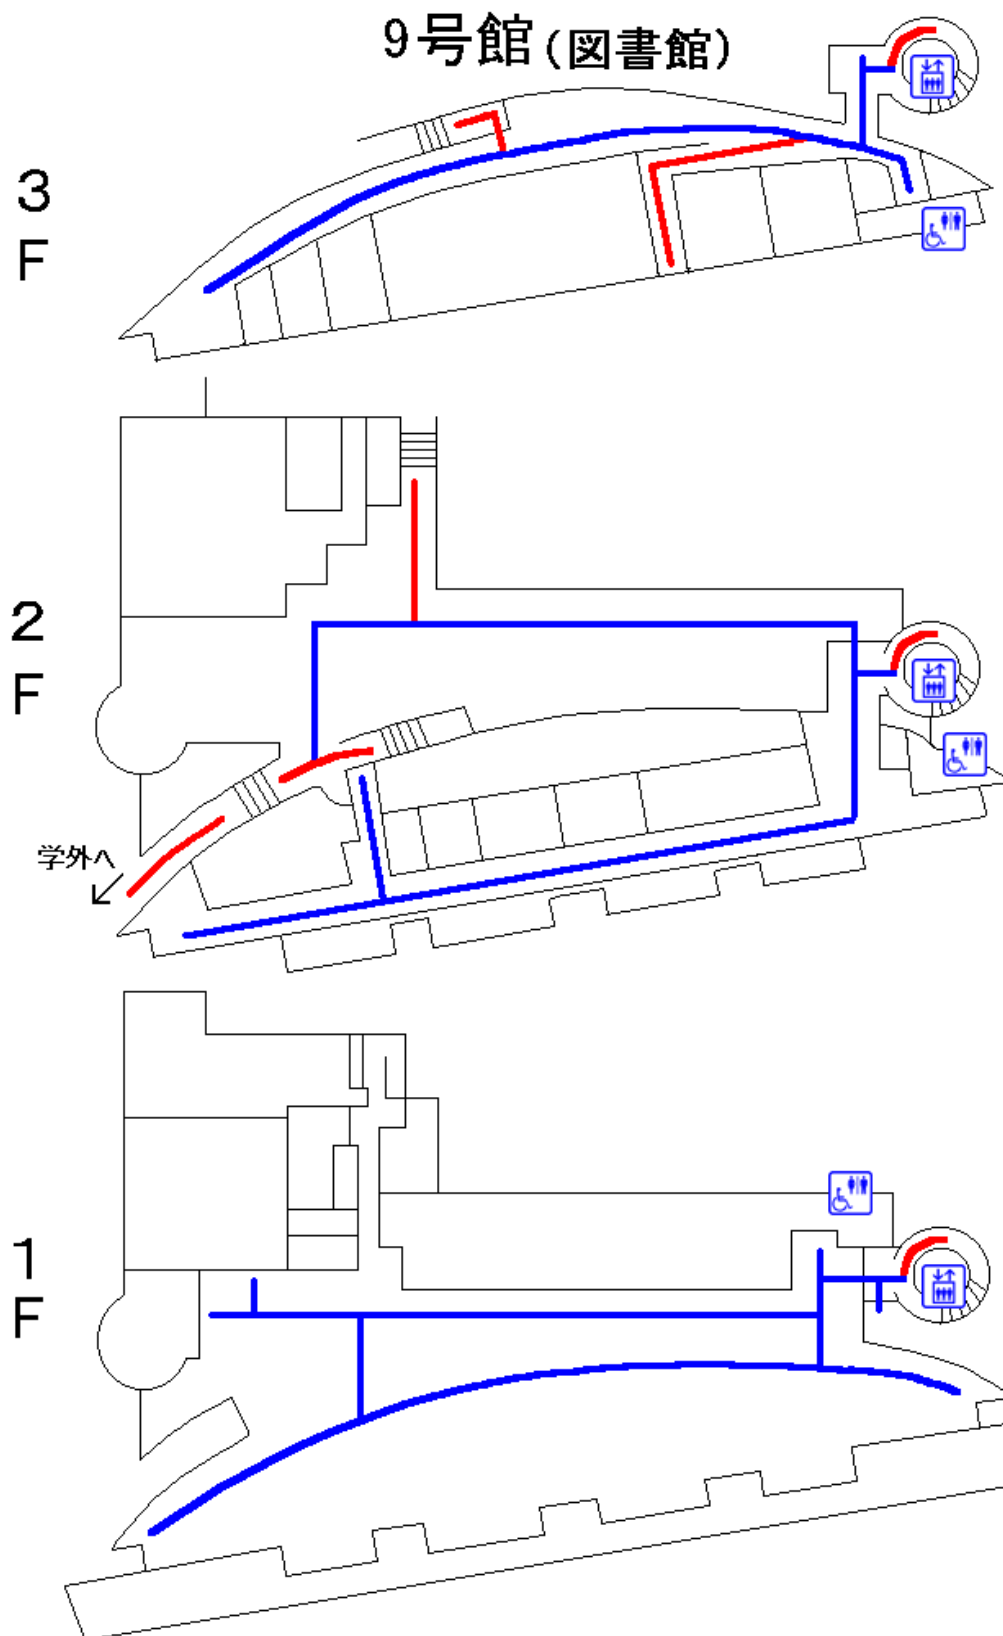
図6. 9号館

9号館(図6参照)は施設そのものが新しく、ハートビル法が施行された平成6年よりも後に建築されたということもあり、エレベーターや障害者対応トイレなどの設備が整えられていた。点字ブロックの敷設は行われていなかったが、実際の施設利用に関してはそれほど大きな問題はないと考えられる。

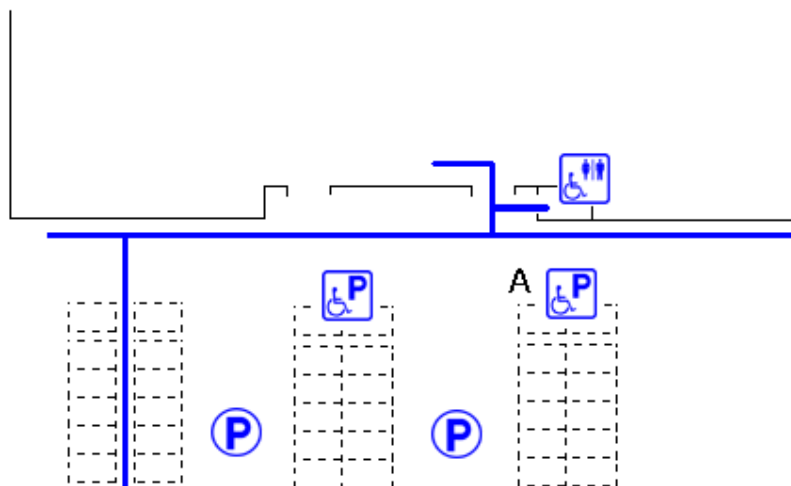
図7. 郊外大型小売店舗

駐車場で目に付いた点として、店舗内への点字ブロックの上に物が置かれていたことがある。従業員が商品を運ぶためのカートらしかったが、この荷物が邪魔となって点字ブロックの上が通れなかった。

また、障害者用駐車場の脇 A（図7参照）には側溝があるが、この側溝のふたが、格子状になっており、車いすの前輪がはまりやすい構造となっている点も目に付いた。障害者用駐車場については、一般の買い物客も車を停めてあり、マナーの悪さも目立った。

ハートビル法の調査結果と実際の使い勝手を比較して、その差の大きさが注目された。チェックリストによった調査では問題がないものの、通行不能な点字ブロックや、車いす利用者には転倒の危険性もある障害者用駐車場脇の側溝のふたといった部分が問題として見られた。

これらの点は、管理上の問題が多くを占めるといってよいだろう。点字ブロックの上から物を移動し、側溝のふたをコンクリート製のものにするだけで、駐車場の使いやすさは大きく向上するはずである。

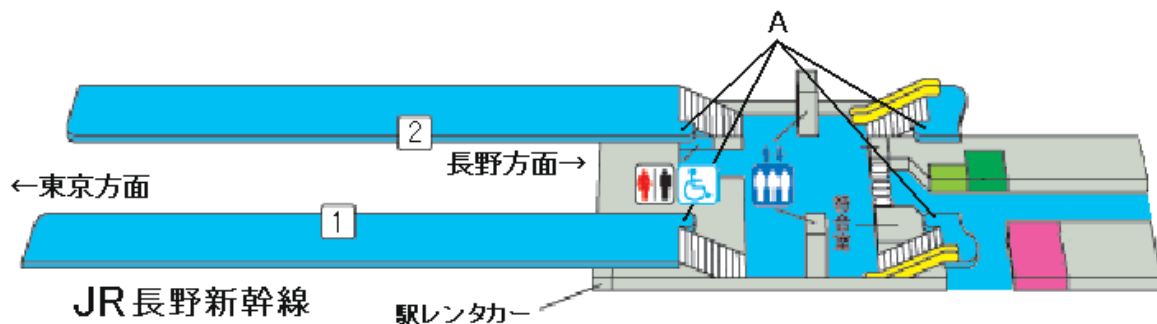
図9 . JR 長野新幹線

新しい設備であり、ハートビル法に触れるような箇所は見られない。唯一 A の通路部分は 107cm と通路としては狭く、ハートビル法には適合しない。ただし、車いすに対応している車両には A を通らずに乗ることができるため、問題はないようであった。ハートビル法以外でも、みどりの窓口の書き込み用机に車いすでも使えるように下にスペースを作るなど、幾つかの取り組みを行っている。

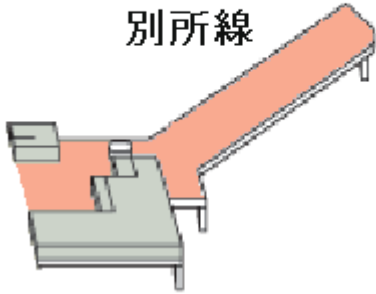
図10. 上田交通別所線

別所線（図 10 参照）の駅舎は大きなものではなく、ホームへも階段などを必要としないため、ハートビル法に触れるような箇所は見られなかった。改札は通行しやすく、車いす対応のトイレも設置され、問題はないようである。

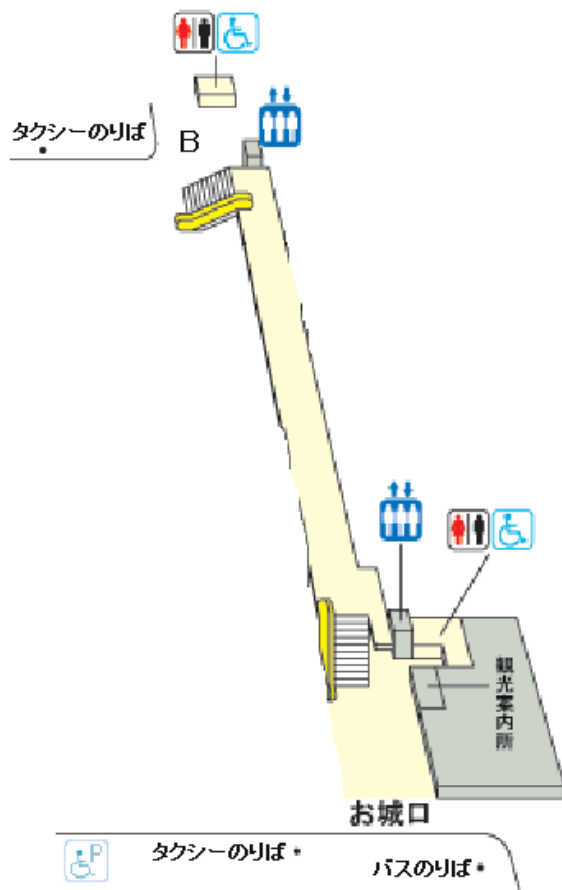
図11. 通路等

通路・エレベーター・改札外のトイレ・駐車場など（図 11 参照）は上田市が管理を行っていた。通路やエレベーターについてはハートビル法の規範内に収まるものだったが、2ヶ所の障害者対応トイレやBの点字ブロックに破損など、管理面における不十分さが見られた。また、改正ハートビル法施工後の平成15年に作られた障害者用駐車場は幅340cmと、ハートビル法の規定に10cm足りなくなっている。この障害者用駐車場では調査時に一般の車が止められており、駅利用者のマナーの悪さを感じ取られた。

それとは対照的に、市が管理する通路とトイレについては、管理の不備が目立った。線路をまたぐ陸橋の前後に1箇所ずつある障害者対応トイレは、片方が便器の詰まりにより使えず、もう片方は鏡が破損しているという状態であった。また、温泉口(南口)には点字ブロックの破損も見られた。職員が常駐する駅舎とは違い、万全な管理を求めることは困難かもしれないが、利用する人の多さを考えるとしっかりとした管理が必要だと考える。

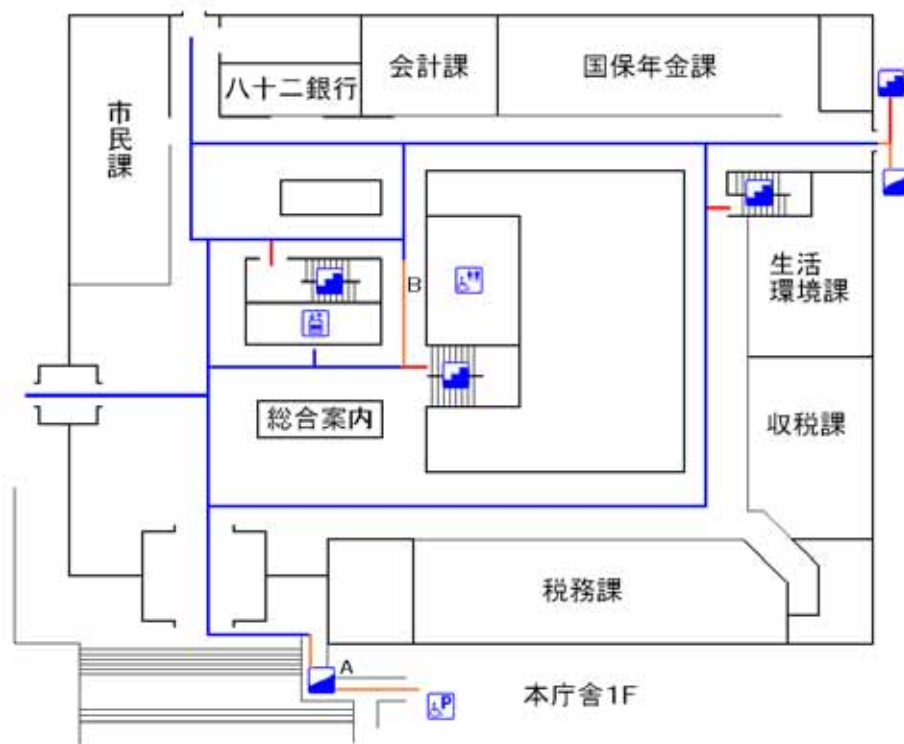
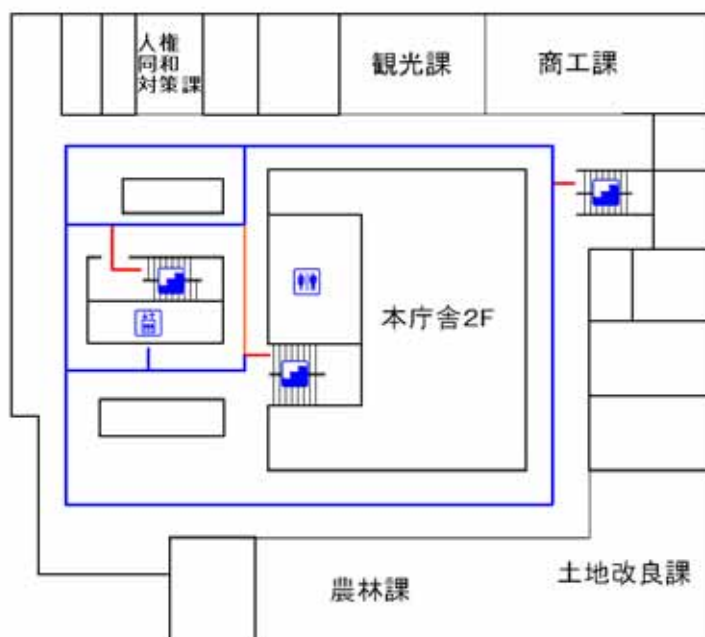
図12. 本庁舎

本庁舎（図12参照）においてまず問題とされる点としては、玄関に設置されているスロープAの角度が最大10度であり、平均的な角度でも6度と大きいことである。玄関の構造上改善は困難であるように見られるが、手動車いすでは利用しづらいことも事実である。

庁舎内については大きな問題点は見られなかった。ただし、エレベーターの奥行きが120cmと車いすの方向転換が難しい点、通路Bの幅が規定よりも狭いという点がハートビル法の規定にかかった。実際、利用が不可能ではないものの、使い勝手が悪いという印象はあった。

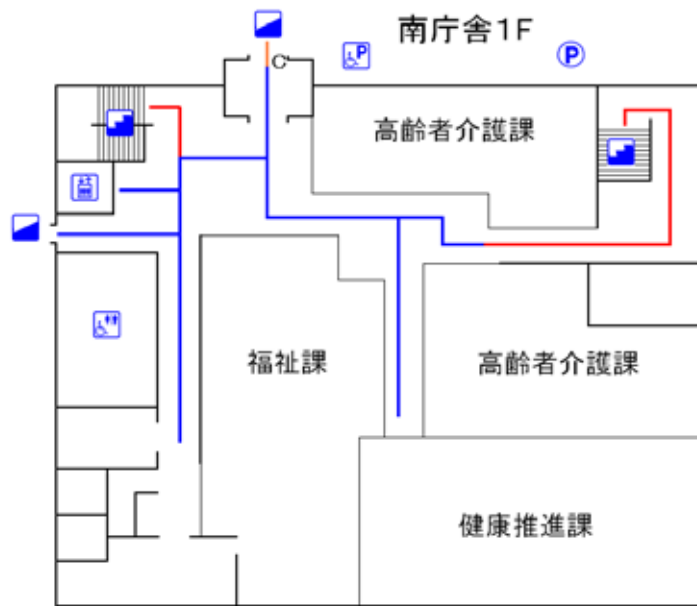
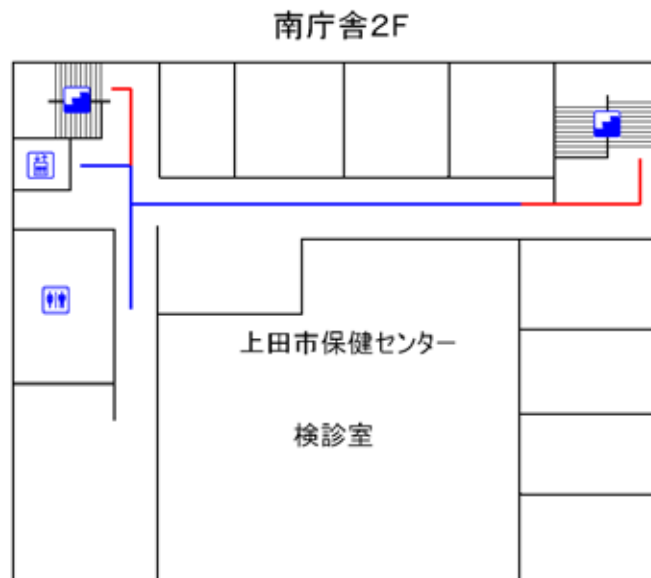
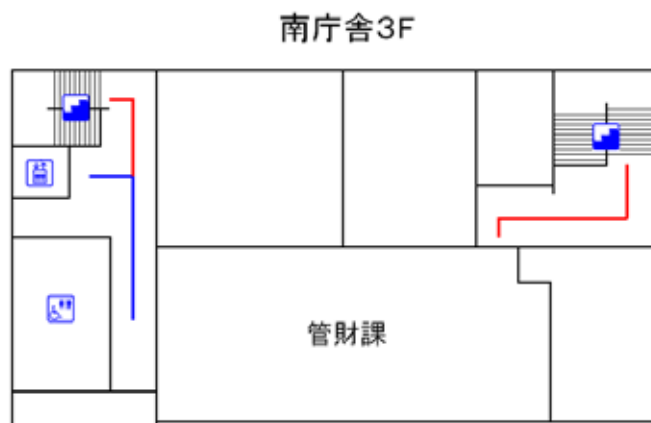
図13. 南庁舎

南庁舎(図 13 参照)に関しても、本庁舎と同じく玄関前のスロープ C に角度 7 度というやや急な傾斜が見られた。また、特に南庁舎には視覚障害への対応が遅れているという印象である。点字ブロックは改装時の不備なのか、案内設備まで届いておらず、エレベーターには音声による案内もなかった。エレベーターについては案内をしてもらえるということでそれほど問題ではないが、案内設備まで点字ブロックが届いてないのは問題である。案内をしてもらえるとしても、受付まで行けなければ意味がないといえる。
