平成 15 年度調査研究報告書

公共施設におけるバリアフリーへの対応に関する調査

長野大学 社会福祉学科

[情報バリアフリー演習]

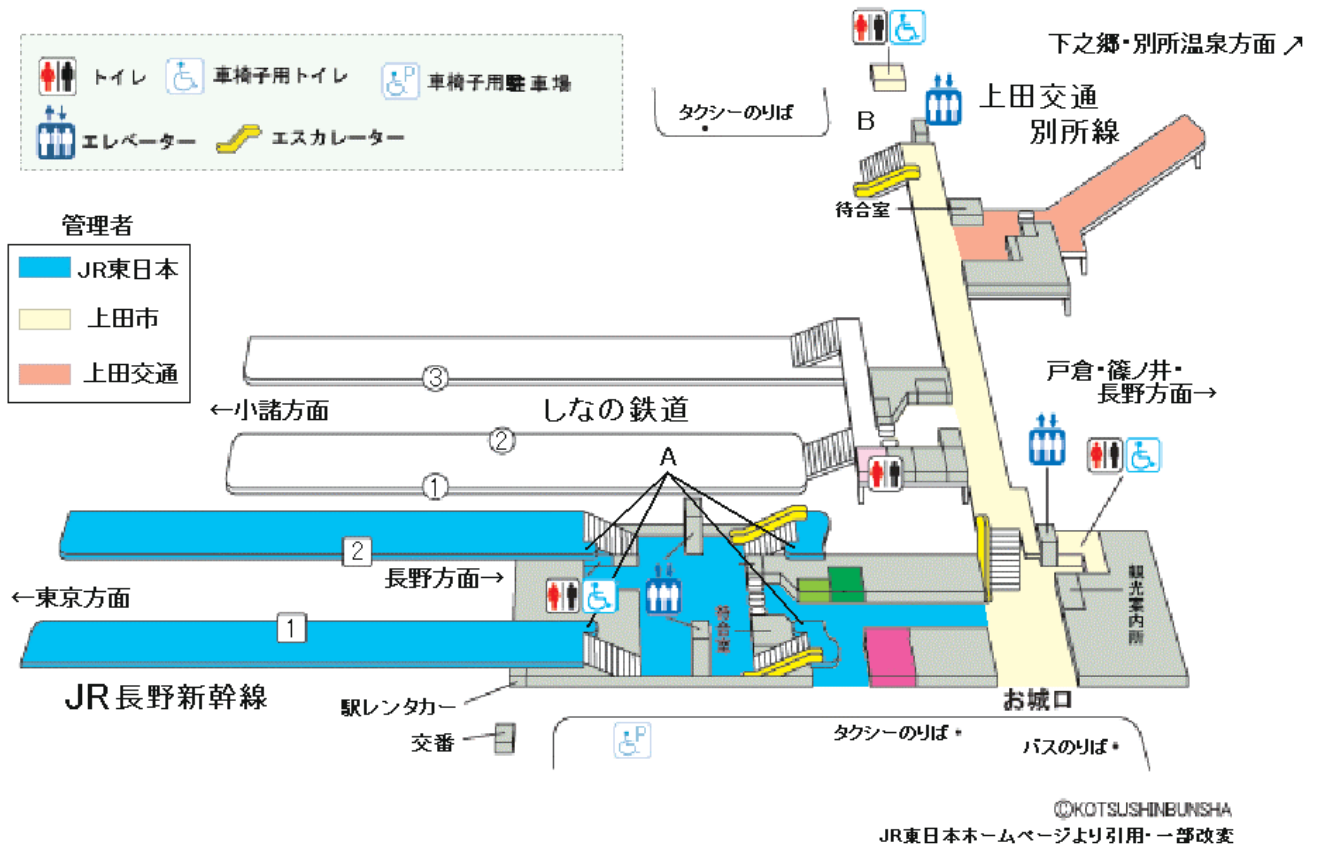
図8 . 上田駅全体図 <http://www.jreast.co.jp/estation/stations/203.html>

上田駅駅舎(図8参照)については許可が得られた JR 長野新幹線(図9参照)・上田交通別所線(図10参照)・通路等上田市管理部分(図11参照)について調査を行った。場所により建築時期も管理者も違うため、多少の違いは見られたものの、多くの人が利用する施設だけに、しっかりとした取り組みがなされていたように感じられる。
